PORADY SERWISANTA

(PŁYTA US-45B)

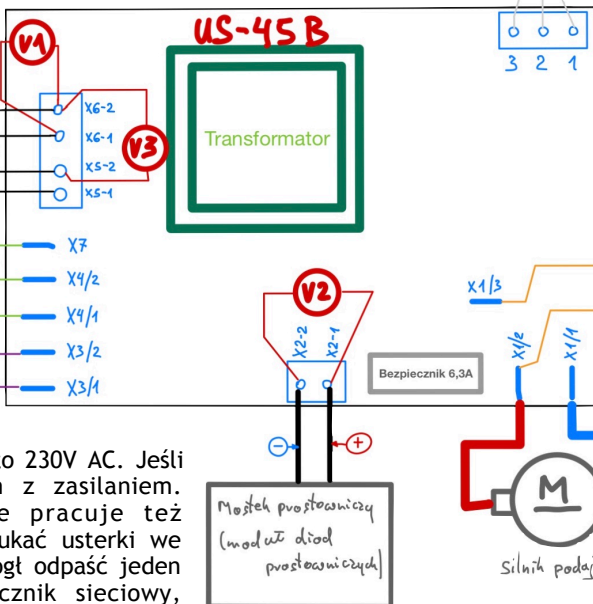
Potencjometr

Kolejna usterka - **urządzenie nie działa (brak reakcji na przycisk rękojeści)**. Należy sprawdzić czy płytka jest zasilana. Po włączeniu dotychczas multimetr (ustawiony na zakres 750V AC) do złącz X6-1 - X6-2 (V1 zaznaczone na czerwono na schemacie). Ważne - pomiaru dokonujemy multimetrem. Próby przy użyciu lampki kontrolnej, wskaźnika obecności fazy, **próbnikiem** neonowym czy innym „wyzwalaczem” w tym przypadku nie są nic warte. Jeden konektor multimetru przykładamy do X6-1 drugi do X6-2 i

odczytujemy wynik. Pomiar powinien wskazać około 230V AC. Jeśli mamy 0V - problem z zasilaniem. Prawdopodobnie nie pracuje też wentylator. Należy szukać usterki we wtyczce sieciowej (mógł odpaść jeden z przewodów), wyłącznik sieciowy, przelącznik zakresów lub przelącznik pracy 230V/400V może być uszkodzony.

podłączone przewody we wtyczce siłowej. Błąd często popełniany przy wymianie wtyczki na inną - jeśli np. pożyczymy komuś urządzenie, a on ma inne gniazdo i nie ma odpowiedniej przejściówki. We wtyczce - jeśli mamy 4 żyły - mają być połączone dwie fazy (L1 i L2), zero robocze (N) oraz przewód ochronny (PE). Błąd polega na dołączeniu przewodu neutralnego (N) do fazy (np. L3). Jeśli tak się stało - urządzenie będzie pracować kilka do kilkunastu minut przy pracy ciągłej, a jeśli włączamy go na krótki czas i robimy przerwy - może pracować nawet kilka godzin czy dni. Transformator na płytce mocno się nagrzewa, bo jest zasilany napięciem 400V zamiast 230V, co w konsekwencji prowadzi do uszkodzenia płytki. Uszkodzeniu może też ulec wentylator oraz cewka stycznika. Jeżeli wynik pomiaru wskazał 400V, a urządzenie przestało działać - należy prawidłowo połączyć przewody we wtyczce siłowej, zmierzyć ponownie napięcie na X6-1 - X6-2 - upewnić się że jest prawidłowe (230V AC), po czym można montować nową płytę. Jeśli pomiar wskazał 230V, a urządzenie nie działa - sprawdzamy czy nie **pali się lampka kontrolna od przegrzania**. Bywa że zabezpieczenie termiczne rozłącza obwód - bo urządzenie było mocno nagrzane podczas pracy, ale później - po ostygnięciu - układ nie włącza się ponownie do pracy. Termik dotychczas jest do złącz X4-2 - X4-1 (obwód zielony - na schemacie) i jego „normalnym stanem” jest zwarcie. Czyli piny X4-1 - X4-2 powinny być zwarte. Jeśli obwód jest rozarty - układ nie zadziała. Można kontrolnie zewrzeć te dwa piny i przekonać się czy urządzenie zacznie reagować na przycisk w rękojeści. Jeśli tak - do wymiany termik. Jeśli wszystkie wykonane do tej pory czynności nie przyniosły rezultatu - sprawdzamy czy obwód przycisku i sam przycisk w uchwycie - działają prawidłowo. Przycisk sterujący dotychczas jest do pinów X3/1 - X3/2 (obwód fioletowy na schemacie). Po wciśnięciu przycisku - te dwa złącza mają być zwarte. Dla próby - można zewrzeć X3/1 - X3/2 luźnym przewodem lub np kombinerkami. Inna usterka - **urządzenie „reaguje” na przycisk** (słychać stycznik jak „strzela”) **ale nie podaje drutu**. Należy sprawdzić czy urządzenie podaje prąd „na drut”. W tym celu wyciągamy kilka cm drutu z uchwytu, dotykamy do masy, wciskamy przycisk tak jak byśmy chcieli spawać - i sprawdzamy czy urządzenie „upaliło drut” czy nie podało prądu na uchwyt. Jeśli upaliło - sprawdzamy napięcie między punktami X2-1 - X2-2 (V2 na schemacie kolor czerwony). Miernik ustawiony na pomiar napięcia stałego 100V DC. Zależnie od ustawionego zakresu prądu spawania -

wynik powinien zawierać się w granicach 24-50V DC. Jeśli mamy takie napięcie na tych punktach, a podajnik nie pracuje - uszkodzona płyta. Jeśli nie mamy tam napięcia - silnik nie będzie pracował. Prawdopodobnie uszkodzone przewody między mostkiem, a płytką. Jeśli jednak drut nie został upalony (nie ma prądu) - uszkodzony może być stycznik (wypalony styk roboczy) - lub uszkodzony mostek prostowniczy. **Sposób sprawdzania stycznika i mostka opisujemy w innych poradach** - przeznaczonych do diagnozowania tych podzespołów. Jeśli po wciśnięciu przycisku w rękojeści nie ma reakcji (nie strzela stycznik, zawór nie otwiera przepływu gazu) - mierzymy napięcie między punktami X5-2 - X6-2 (V3 na schemacie kolor czerwony). W stanie spoczynku ma być 0V, po wciśnięciu przycisku w uchwycie - 230V AC. Jeśli po wciśnięciu przycisku nadal jest 0V, a wyżej opisane próby nie wykazały nieprawidłowości - do wymiany płytka. Kolejna usterka - **płytkę „pali bezpiecznik”** który się **na niej** znajduje. Właściwa wartość zabezpieczenia to 6,3A. Nie wolno „watować” drutem. Jeśli tak uczyniliśmy - płytka napewno do wymiany, a przy okazji należy zmierzyć pobór prądu przez silnik - jak opisano wyżej - aby nie uszkodzić nowej płytki. Jeśli mamy prawidłowy bezpiecznik, silnik pobiera prąd o prawidłowym natężeniu (0,5 - 1A), a bezpiecznik przepala się po każdym wciśnięciu przycisku - uszkodzona płytka.

Najczęstszą usterką jest **brak regulacji prędkości podajnika** (obrotu maksymalne). Nie jest to wina potencjometru - o czym łatwo się przekonać - odłączając go. Bez potencjometru - przy sprawnej płytce - silnik powinien się zatrzymać lub pracować bardzo wolno. Jeśli nadal pracuje z pełną prędkością - uszkodzona płytka. Przyczyny usterki: Zużyty silnik podajnika - silnik należy podłączyć pod źródło prądu stałego (12V lub 24V) i zmierzyć prąd jaki pobiera. Ze zwolnioną rolką napędu sprawny silnik pobiera około 0,5A maksymalnie 1A. Jeśli pobiera więcej (np. 2A) - jest uszkodzony. Nie jest tu problemem jeden Amper więcej - jak odczytujemy na mierniku. Miernik pokazuje wartość uśrednioną. Silnik ma zwarcie na jednej z pętli uzwojenia i w ułamku sekundy - raz na jeden obrót wirnika - pobiera bardzo duży prąd (kilkanaście lub nawet kilkadziesiąt Amperów). Takie impulsy zawyżają średnią pomiaru tylko nieznacznie - bo trwają bardzo krótko - ale dla elektroniki są niszczycielskie. Wymiana płytki może na chwilę przynieść poprawę, ale należy mieć świadomość że czeka nas wymiana silnika w podajniku. Jeśli pobór prądu jest prawidłowy - sprawdzamy czy któryś z przewodów potencjometru nie mógł dotknąć metalowej obudowy. Taki incydent powoduje natychmiastowe uszkodzenie płytki, a bez jego usunięcia - każda następna płytka również ulegnie uszkodzeniu. Kolejną przyczyną to zwarcie lub nieprawidłowa praca styku pomocniczego na styczniku (dotychczas do X1/3 - X1/2) **kolor pomarańczowy na schemacie**. W stanie spoczynku ten styk ma być zwarty, po wciśnięciu przycisku w rękojeści musi za każdym razem rozwierać się. Bywa że styk skleja się i jest cały czas zwarty, nie rozłącza za każdym razem w wyniku zużycia mechanizmu stycznika lub jeśli stycznik był wymieniany - zastosowano niewłaściwy moduł styku pomocniczego, lub podłączono niewłaściwie (do styku NO - normalnie otwarty - a ma być użyty styk NC - normalnie zwarty). Jeśli wszystkie pomiary i próby wykazują prawidłową pracę - można założyć nową płytę.
