PORADY SERWISANTA

(PŁYTA MM-100T)

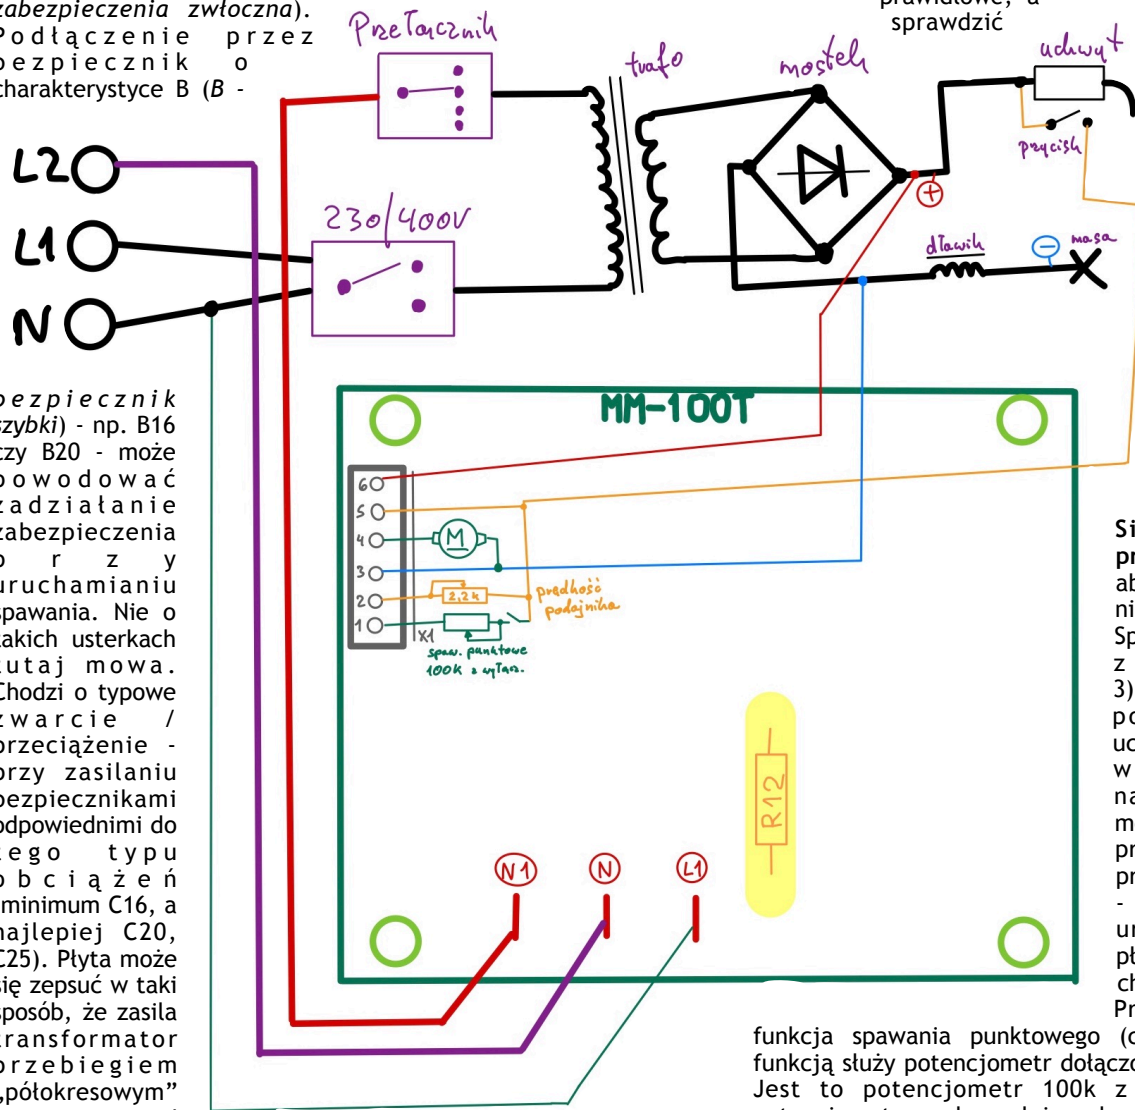
układ nie działa - należy czy przycisk w rękojeści jest sprawny. W tym celu - po dotknięciu wtyczki z X1 - mierzymy rezystancję między punktami 5 - 6. Przy zwolnionym przycisku obwód ma być przerwany, po wciśnięciu przycisku - piny 6 - 5 muszą być zwarte (rezystancja 0 omów). Jeśli jest inaczej - usterka w przewodzie spawalniczym. Należy sprawdzić silnik podajnika zasilając go napięciem 12V i mierząc prąd jaki pobiera. Nie powinien pobierać więcej niż 1A. Większy pobór prądu wskazuje uszkodzenie silnika.

Silnik należy skontrolować przed montażem nowej płyty - aby ta zaraz po zamontowaniu nie uległa ponownie uszkodzeniu. Sprawdzamy napięcie wychodzące z mostka spawalniczego (piny 6 i 3). Napięcie między tymi pinami - po wciśnięciu przycisku w uchwycie - powinno zawierać się w przedziale 20-35V DC. Jeżeli napięcia brak - uszkodzony mostek prostowniczy (diody), lub przerwa w obwodzie (np. urwany przewód). Jeśli napięcie między 3 - 6 pojawia się, a silnik nie uruchamia się - uszkodzona płytka. Spawanie włącza się na chwilę po czym samo się wyłącza. Prawdopodobnie uaktywniona

funkcja spawania punktowego (czasowego). Do sterowania tą funkcją służy potencjometr dołączony między piny 1 i 5 złącza X1. Jest to potencjometr 100k z wyłącznikiem. Przekręcenie potencjometru maksymalnie w lewo, aż do usłyszenia „kliknięcia” ma rozłączyć obwód. Wtedy spawanie może trwać nieskończenie długo. Włączenie potencjometru dołącza do układu jego rezystancję, która jest zależna od kąta obrotu potencjometru. Zwiększanie rezystancji wydłuża czas spawu, zmniejszanie rezystancji skraca go. Jeżeli jest problem z tą funkcją - należy odłączyć dla próby ten potencjometr z obwodu (i puste przewody nie łączyć z niczym, ani z sobą razem). W takim przypadku spawanie punktowe jest wyłączone i urządzenie ma spawać tak długo, jak długo mamy wciśnięty przycisk w rękojeści.
